Abbedens tagværk

– Dendrokronologiske undersøgelser i Sorø Klosterkirke

Af Thomas Bertelsen

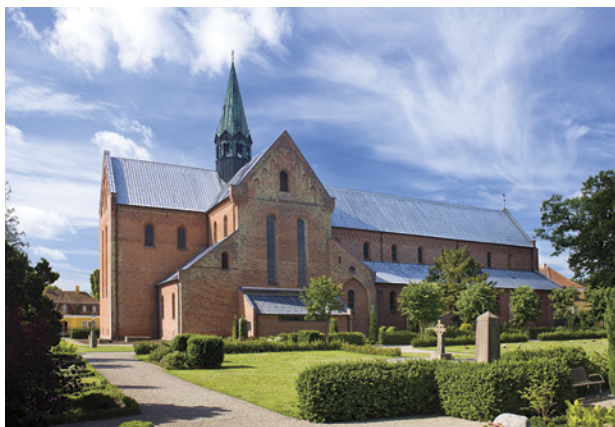
Fig. 1. Sorø Klosterkirkes nordside. Det lange midtskib, nordre sideskib og nordre korsarm har bevarede middelalderlige egetagværker. Foto: Arnold Mikkelsen, Nationalmuseet 2011.

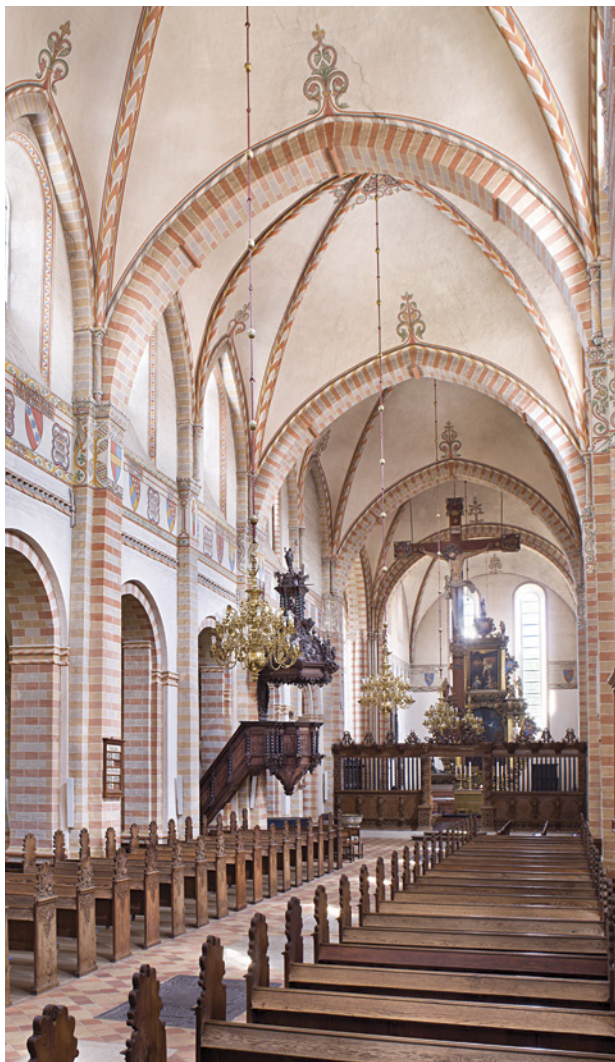
Fig. 3. Klosterkirkens indre set mod koret. Samtidig med fornyelsen af midtskibets tagkonstruktion 1515-25 blev kirkens indre restaureret. Den ældre skjoldefrise blev genopmalet, og nyt inventar indkøbt, bl.a. det store korbuekrucifiks fra Claus Bergs værksted. Foto: Arnold Mikkelsen, Nationalmuseet 2011.

murede stenhvælv, som tilførte kirkerummet nye arkitektoniske kvaliteter og beskyttede mod fremtidige brande (fig. 3).⁹

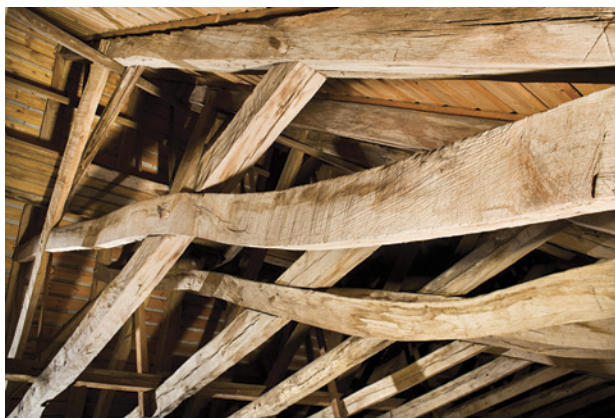
Fig. 5. Spærfag med lange svungne krydsbånd over midtskibet. Set mod nordøst. Foto: Arnold Mikkelsen, Nationalmuseet 2011.

ca. 7 m lange skrå krydsbånd, der skulpturelt vrider sig i træets naturlige krumning (fig. 5). Mens spærene, der skulle bære tagbeklædningen, måtte have helt rette sider, var det ikke nødvendigt for krydsbåndene, der strækker sig frit i det store tagrum, og denne manglende forarbejdning kan have været nøje overvejet. Ved at bevare træets naturlige krumning kunne årerne bevares ubrudte i tømmerets fulde længde, hvorved båndenes styrke blev øget. På denne måde kunne de lange krydsbånd gøres spinklere og lettere end tagkonstruktionens øvrige tømmer, som alt i alt lagde et kolossalt pres på murene. I snit måler spærsiderne således ca. 20×18 cm, mens krydsbåndene ofte kun måler ca. 20×10 cm. I dette perspektiv repræsenterer deres krumvoksede form den udviklede ingeniørkunst, som var til stede, da tagkonstruktion blev til. Som spærfagernes øvre hanebånd er også krydsbåndene fæstnet til spærene med bladninger, dog forfinet med svalehaleform. Overalt er de enkelte tømmerdele samlet med lange, let koniske træagler, der har muliggjort efterspænding i takt med, at storme og udtørring af træet løsede fagene.

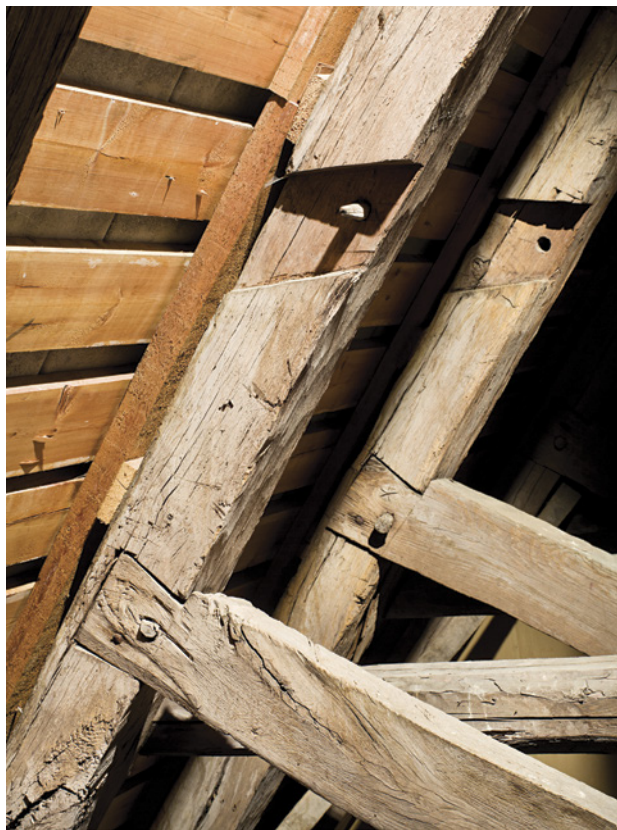
Fig. 7. I midtskibet er tagkonstruktionens øvre hanebånd fjernet, men udskæringer i spærene viser deres oprindelige placering. Nedenunder er de skrå krydsbånds øvre ender fastgjort til spærene med svalehaleformede bladninger. Set mod øst. Foto: Arnold Mikkelsen, Nationalmuseet 2011.

Hvert spærfag er stabiliseret med to vandrette hanebånd. Det nederste er tappet, mens det øverste, der er nedtaget, var bladet; udskæringer i spærenes sider lader dog ingen tvivl om, at de øvre hanebånd har eksisteret (fig. 7).¹⁶ Som en yderligere forstærkning er de enkelte fag forsynet med to imponerende

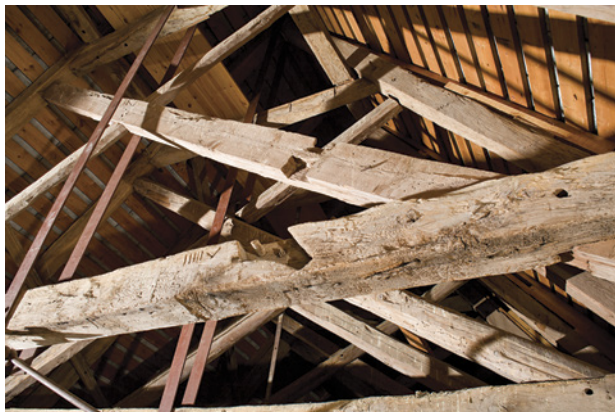
Fig. 8. Nordre korsarms middelalderlige tagværk har flere nyere reparationer af både fyrretræ og genanvendt egetømmer. Den karakteristiske svungne udskæring på det vandrette hanebånd i forgrunden fortæller, at der er tale om et genanvendt spær (sammenlign med Fig. 9). Set mod sydøst. Foto: Arnold Mikkelsen, Nationalmuseet 2011.

Tagkonstruktionen over klosterkirkens nordre korsarm er overordnet konstrueret som midtskibets; i nyere tid er flere af de ni spærfag imidlertid blevet repareret med fyrretømmer og genanvendte dele af eg (fig. 8). Udformningen af den oprindelige konstruktion er dog tydelig, og udmærker sig i særlig grad ved hanebåndenes og krydsbåndenes bladede tømmerensamlinger, der er udskåret i smukke svungne former (fig. 9). Sammenlignet med den træskærerkunst, man møder i kirkerummets inventar, er forarbejdningen naturligvis grov, men i et tagrum, hvor håndværksteknikken ikke blev eksponeret, må den betragtes som overordentlig luksuriøs og usæd-

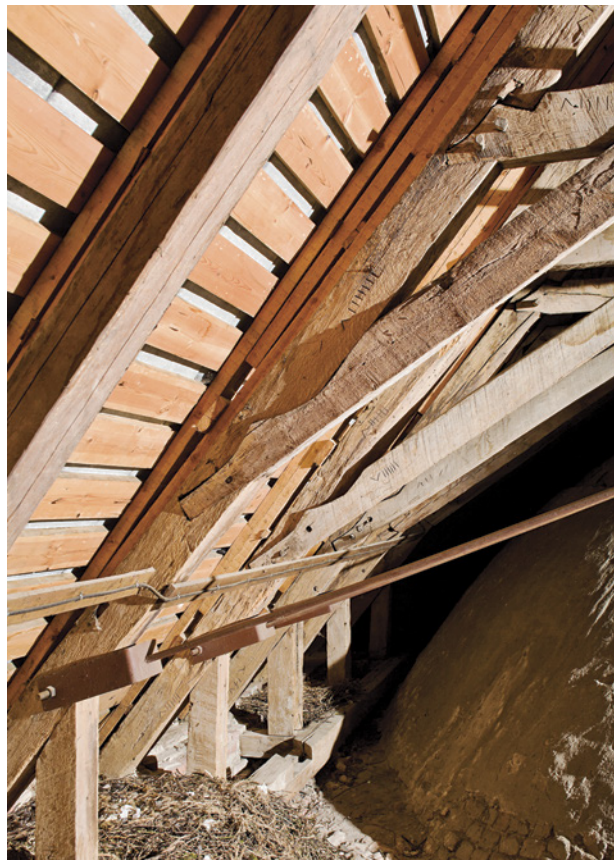
Fig. 9. Sydsiden af nordre korsarms tagkonstruktion med kunstfærdige udskæringer til krydsbånd og hanebånd. I forgrunden ses et trækbånd af jern, der formentlig er opsat i 1900-tallet som ekstra afstivning. Set mod nord. Foto: Arnold Mikkelsen, Nationalmuseet 2011.

Selvom der med tiden er foretaget ændringer i tagkonstruktionen over nordre korsarm, er det tydeligt, at spærfagenes nummerering stiger fra gavlen og ind mod korsskæringen, hvor det sidste er mærket med romertal tolv (fig. 9). Dette til trods for, at tagkonstruktionen i dag kun har ni spærfag, men tre kan være fjernet siden opsætningen. Som det ofte er tilfældet for middelalderlige tømmermærker, har

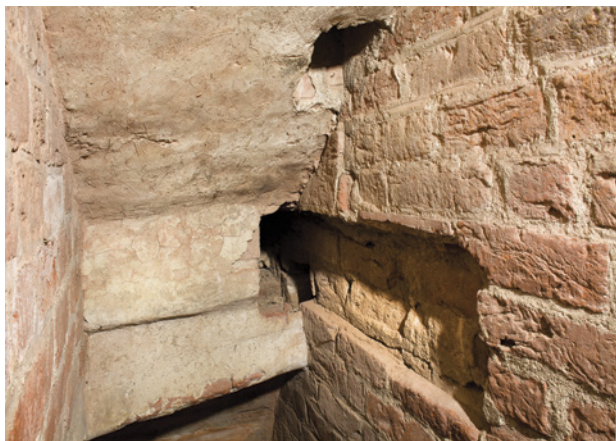
Fig. 10. Midtskibets første tagkonstruktion gik tabt ved branden i 1247, men øverst i trappeskakten til loftet på klosterkirkens sydvestre hjørne har det vestligste spærfag efterladt spor i murværket. I det vandrette hul har ligget en spærsko forbundet med en kort spærstiver, der har afsat hul i loftet. Foto: Arnold Mikkelsen, Nationalmuseet 2011.

sandsynligt, at kirkens første tagkonstruktion overlevede katastrofen, men savsporene viser, at der heller ikke kan være tale om de konstruktioner, der blev opsat umiddelbart efter. Af midtskibets oprindelige tagkonstruktion er således kun levnet negative spor efter det vestligste fag, som måtte indmures i trappehuset til tagrummet på skibets sydvestre hjørne; øverst i trappeskakten ses to firkantede huller efter fagets søndre spærsko og spærstiver, der formentlig brændte væk (fig. 2, 6, 10).

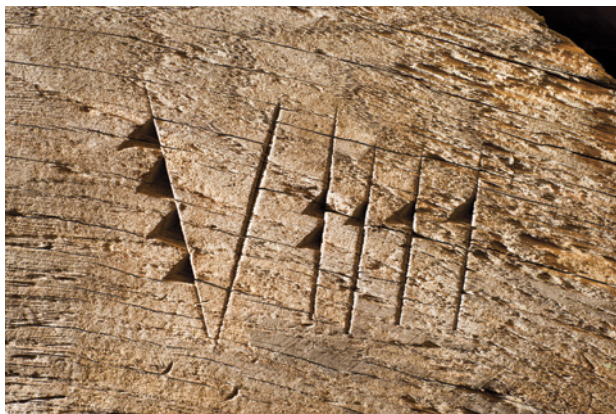
Fig. 11. Tømmermærker med romertal i sydsiden af midtskibets tagkonstruktion. Tv.: Kunstfærdig indskæring på 9. krydsbånd fra vest, »VIII«. Th.: Simple indridsning på 10. spær fra vest, »X«. Foto: Arnold Mikkelsen, Nationalmuseet 2011.

Midtskibets tømmermærker, som i det mørke tagrum tydeligst ses i skrålys, har en forbløffende variation, selvom de er udført samtidig og på samme byggeplads (fig. 11). Nogle er simple indridsninger, der knap anes, mens andre er omhyggeligt udført i dybt relief med stemmejern og dekoreret med trekantede faner.²¹ Disse variationer må tillægges, at mærkerne blev udført af forskellige håndværkere, der gjorde brug af forskellig teknik. Blev de simple mærker lavet af en doven håndværker, mens hans ambitiøse og samvittighedsfulde kollega stod bag de sirlige mærker? Eller lavede den flittige håndværker blot en enkel men brugbar indridsning for at komme videre i arbejdet, mens den arbejdssky kollega morede sig med at lave kunstfærdige udskæringer, og lod andre håndtere det tunge tømmer? Den type overvejelser kan synes formålsløse men fremtvinger en stillingtagen til arbejdsprocessen og -metoden blandt byggepladsens navnløse håndværkere.
